# Modification in situ de la sensibilité des argiles au gonflement pour des fondations superficielles de bâtiments.

**Serge Lambert<sup>1</sup>, Arthur Pengelly<sup>2</sup>,**

1. Keller Fondations Spéciales, 2 rue Denis Papin, F-67120 Duttlenheim  
[serge.lambert@keller.com](mailto:serge.lambert@keller.com)
2. Hayward Baker Inc, 2510 Decatur Ave. Ft. Worth,  
[ADPengelly@keller-na.com](mailto:ADPengelly@keller-na.com)

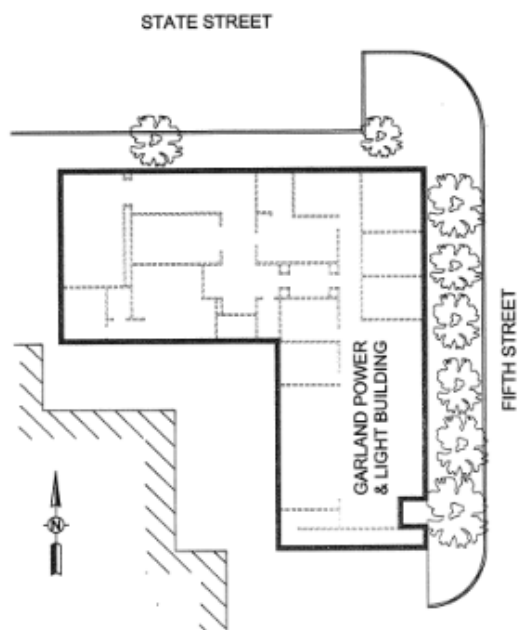
Figure 3 : plan de masse du bâtiment.

Le procédé d'injection a été mis en œuvre pour un bâtiment existant, Garland Power and Light (GP&L), construit en 1956 à Garland, au Texas, en présence d'argiles gonflantes. Le bâtiment est de type rez-de-chaussée fondé sur un radier nervuré reposant directement sur le sol en partie central et sur des pieux courts sous les voiles périphériques (figure 3).

Une végétation assez dense constituée de chênes se situe côté Est de l'ouvrage à 2,4 m de distance. Sur la façade opposée, cette végétation est absente. Les désordres sont apparus essentiellement sur l'aile Est et se sont traduits par des fissures dans les murs et cloisons, des déformées dans les chambranles des portes et des fissures ouvertes de décollement entre le sol et les cloisons. Durant la rénovation de 1980, une remise à niveau de 25 à 76 mm de la dalle a été effectuée sans aucune reprise en sous-œuvre des fondations, mais des déformations ont continué à apparaître. Ce n'est que sept ans plus tard, à l'occasion de nouveaux aménagements des locaux, qu'il a été décidé d'engager des travaux destinés à remédier aux phénomènes de retrait/gonflement du sol. Des sondages de reconnaissances par forages et puits à la pelle mécanique ont été réalisés sur la périphérie de l'ouvrage pour connaître précisément l'origine des désordres. Ils ont mis en évidence, sous une couche de remblai sablo-argileux de 0,3 à 0,6 m d'épaisseur, une couche d'argile plastique de 2,1 à 2,4 m de profondeur recouvrant un substratum calcaire. De nombreuses racines étaient présentes sous le radier. Les tests en laboratoire ont indiqué des teneurs en eau des argiles plus faibles dans la zone boisée côté Est du bâtiment, de 4 à 7 % sous la limite de plasticité, que celles côté Ouest, avec des teneurs en eau 4 % au-dessus de la limite de plasticité.

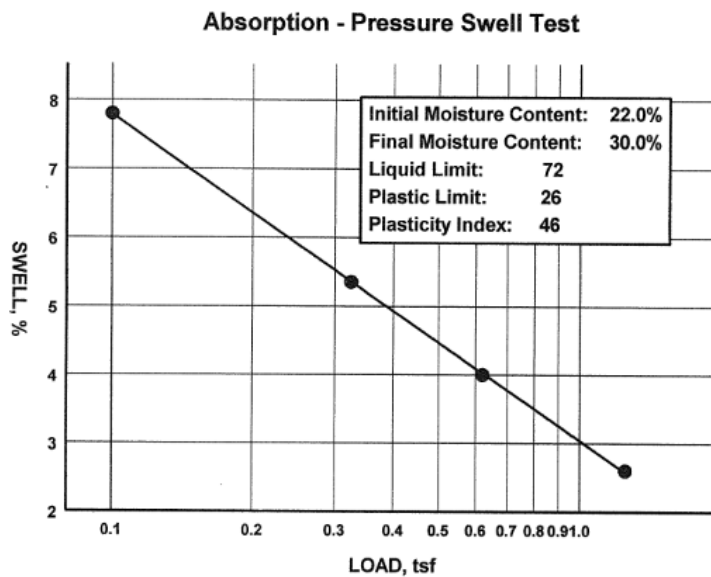
Figure 5 : résultats d'un essai de gonflement de l'argile non traitée.

Trois jeux de 3 échantillons ont été préparés pour les tests de gonflement. Le premier jeu correspond à l'état hydrique du côté Est avec une teneur en eau de l'ordre de 21,9 % et un poids volumique sec de 16,0 kN/m<sup>3</sup>. Le 2ème jeu a tenu compte de l'humidité de la zone Ouest avec une teneur en eau de 26 % et un poids volumique de 14,9 kN/m<sup>3</sup>. Le 3ème jeu d'échantillons injecté par de l'eau sans rajout d'ions a été préparé à une teneur en eau de 21,9 % et un poids volumique de 16,0 kN/m<sup>3</sup>. Chaque échantillon testé a subi deux injections avant d'être saturé par la solution aqueuse. Les mesures de teneur en eau, des pressions de gonflement et de déformation sont récapitulées dans le tableau 1.

Il apparaît d'après ces résultats que sous l'effet des ions injectés, le comportement de l'argile a été profondément modifié. Le gonflement de l'argile traitée (0,61 %) après deux injections est quatre fois plus faible que le gonflement de l'argile non traitée (2,38 %) et plus de deux fois inférieur au gonflement maximum atteint par la saturation de l'échantillon.

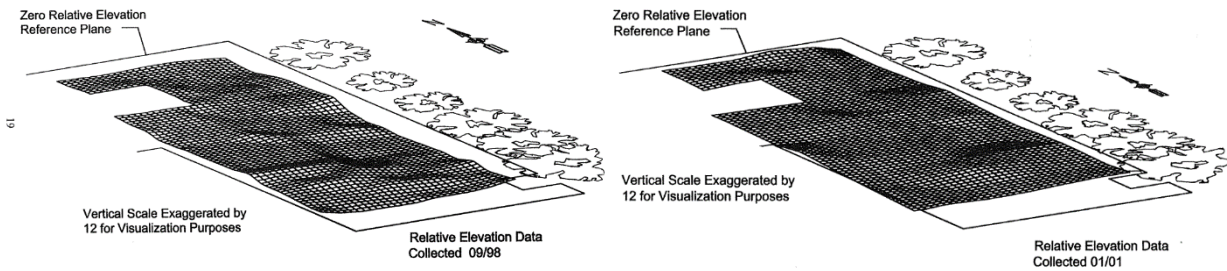
Figure 7 : vue en 3D de la surface du dallage avant et deux ans et trois mois après traitement.

Dans le but de contrôler les résultats de la réparation sur le long terme, des mesures ont été relevées en élévation verticale par rapport au niveau de sol avant le traitement et après le traitement sur le long terme. La figure 7 montre une vue 3D avant le traitement et la même vue prise plus de deux ans après la fin des injections. Les relevés ont mis en évidence qu'en modifiant les injections, les ondulations du sol ont été réduites.

De plus, les différences de niveau maximum dans toutes les pièces ont été réduites de 38 à 19 mm. Plus de deux ans après le traitement, un autre relevé a été effectué. La comparaison entre ce dernier et celui réalisé juste après le traitement révèle sensiblement la même forme. Depuis que les travaux ont été achevés, aucun mouvement au sein de la structure ne s'est manifesté.

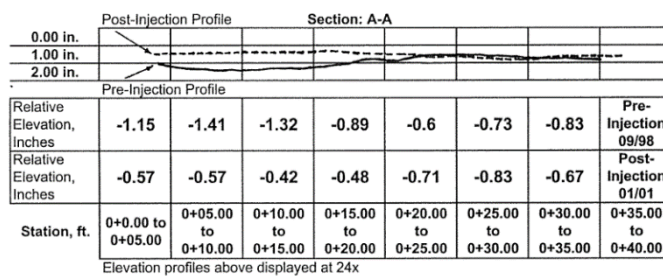
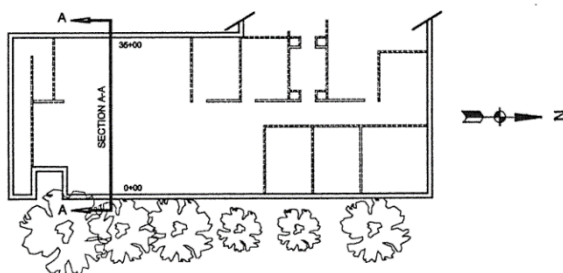
Figure 8 : coupe indiquant les soulèvements relatifs entre septembre 1998 (avant traitement) et janvier 2001 (deux ans environ après les travaux d'injection).

Le rez-de-chaussée était 25 mm plus haut le long du mur Est après traitement. Les niveaux le long du mur Ouest n'étaient que légèrement différents. Ce qui a été confirmé au regard des coupes de la figure 8.
