## Tramway de Strasbourg : Paroi de pieux sécants et bouchon injecté

Le passage du tramway sous les voies ferrées du Port autonome de Strasbourg impose de construire un ouvrage supportant les deux voies ferrées existantes. Détails d'un chantier sur lequel intervient l'entreprise Keller.

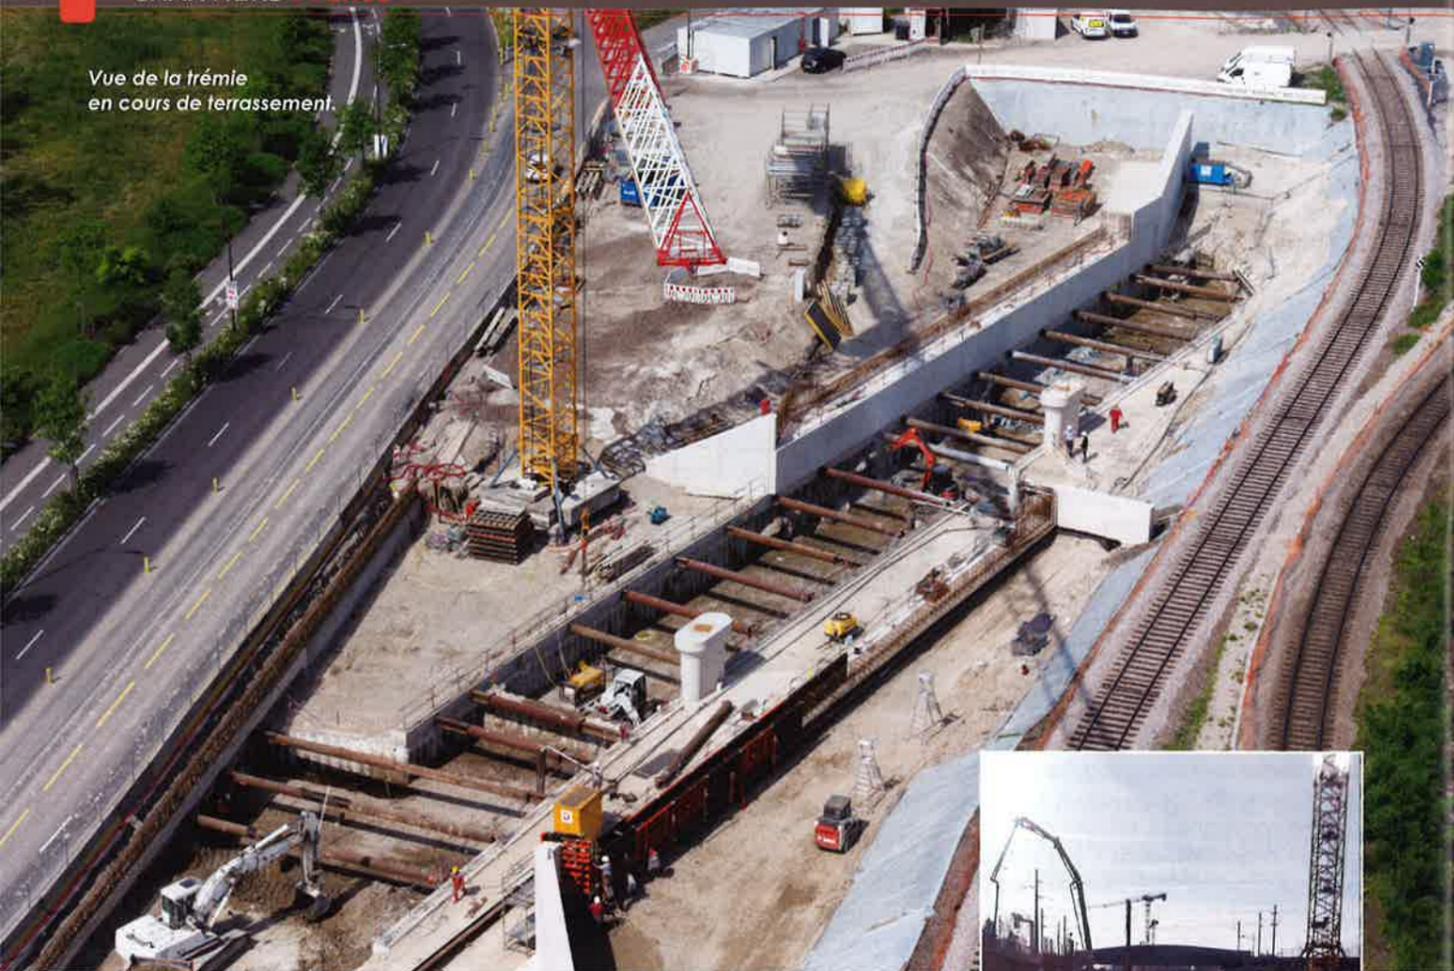
Vue de la trémie en cours de ferrassage.

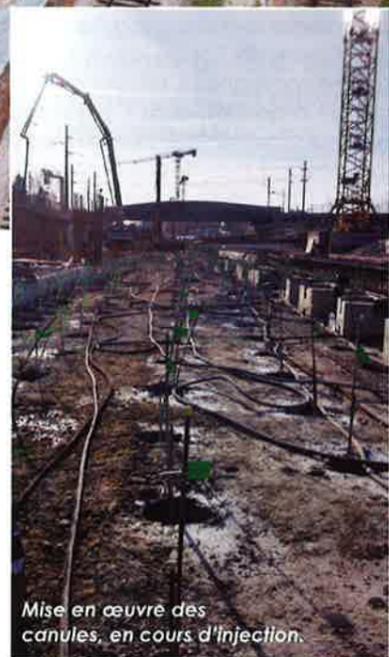
Mise en œuvre des canules, en cours d'injection.

Les travaux dont s'est chargé le groupement Keller/Durmeyer en sous-traitance de l'entreprise Eiffage ont donc consisté à la réalisation de la paroi en pieux sécants forés à la tarière creuse de diamètre 0,62 m et sur un linéaire de 350 m ; à l'exécution d'un bouchon injecté double épaisseur silicate-ciment en fond de fouille de 1 400 m<sup>2</sup>, à l'aide de containers multipompes ; et enfin, au rabotage des parois de la trémie.

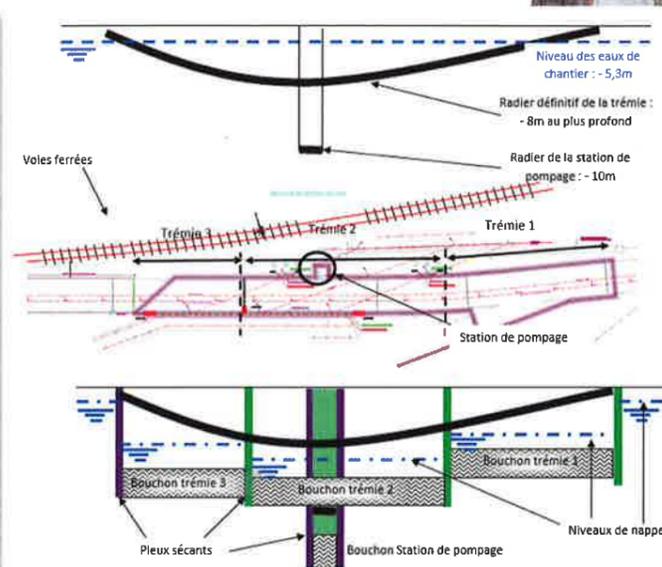
Coupe et vue de principe de la boîte étanche.

la nappe phréatique. Il est donc nécessaire de construire une boîte étanche provisoire qui permettra la réalisation du radier définitif de la trémie. Cette solution permet donc de travailler hors d'eau pour la suite du chantier. En phase définitive, le radier et les voiles périphériques reprendront le rôle de soutènement et d'étanchéité. À noter que le débit de pompage résiduel se maintient à un niveau très faible, inférieur à 5 m<sup>3</sup>/h.

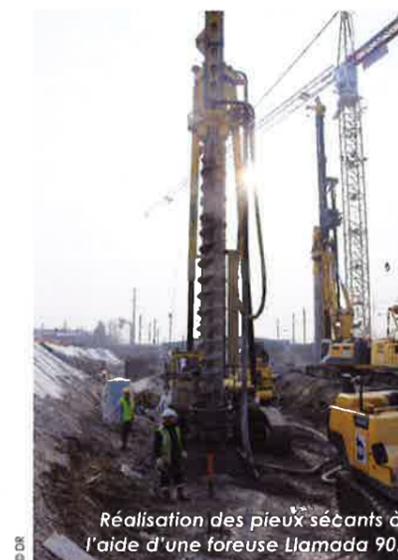
Réalisation des pieux sécants à l'aide d'une foreuse Llamada 90.
